Anlass

Im Zuge der faunistischen Voruntersuchungen (Graevendal 2018) für einen Erhaltungsentwurf auf der A 57 (Kreis Wesel)

wurde in einer Waldwegeunterführung eine individuenstarke Wochenstubengesellschaft der Fransenfledermaus festgestellt.

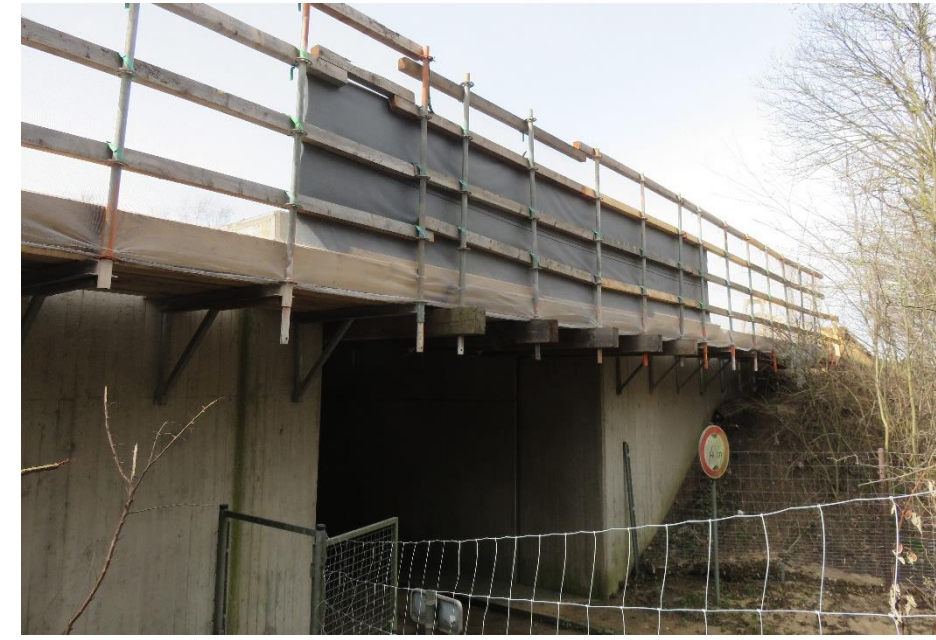
Abbildung 1: Gerüst zur Erneuerung der Außenkappen.

Fast routinemäßig ist bei den Brücken die Erneuerung der sogenannten Kappen vorgesehen (s. Abb. 1, links). Dies sorgt oft für Konflikte mit dem Artenschutz, da die gebildete Fuge zwischen den Mittelkappen ein geeignetes und gerne durch Fledermäuse genutztes Quartier darstellt. Hier können auch kopfstärke Gesellschaften in allen Quartierformen vorkommen (vgl. z.B. Echlot 2016).

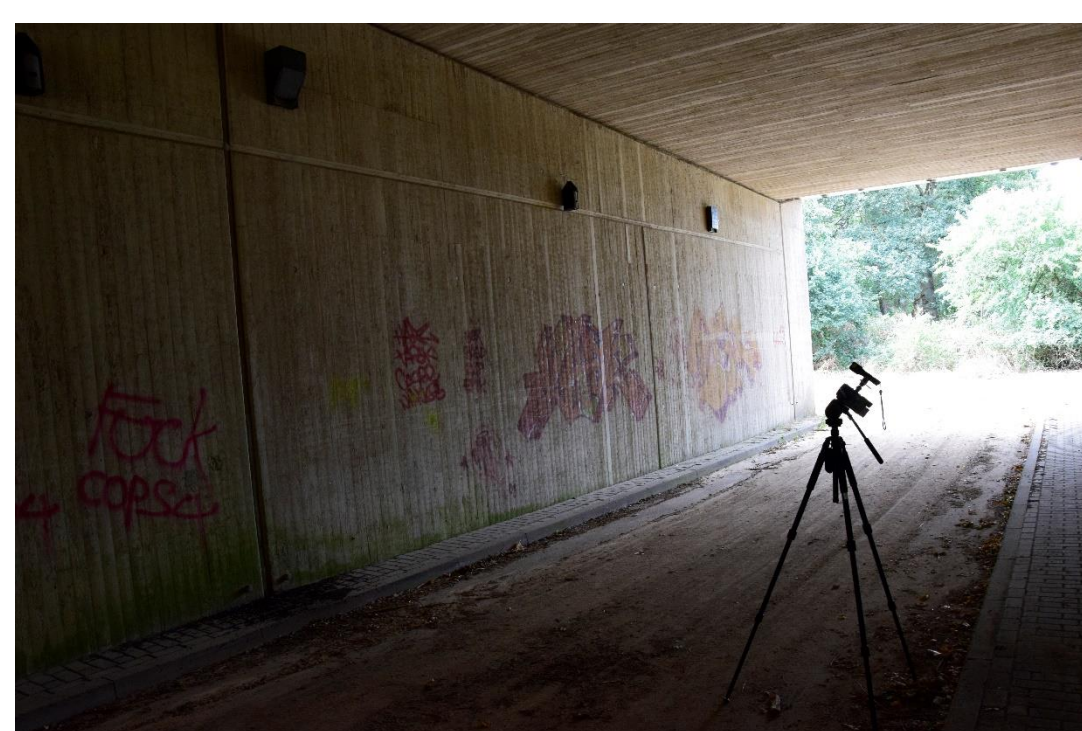
Abbildung 3: Beurteilung der Arbeiten, Beobachtung & Dokumentation der Tiere mittels Nachtsichtkamera.

- Erschütterungsmessung während der Fräsarbeiten (einschl. Referenz im Ist-Zustand unter Verkehr)
- Beobachtung der Tiere mittels Nachtsichtgerät (permanente Überwachung ohne weitere Störung zu verursachen)

→ Möglichkeit zum Abbruch der Arbeiten bei einer bedenklichen Störung der Kolonie

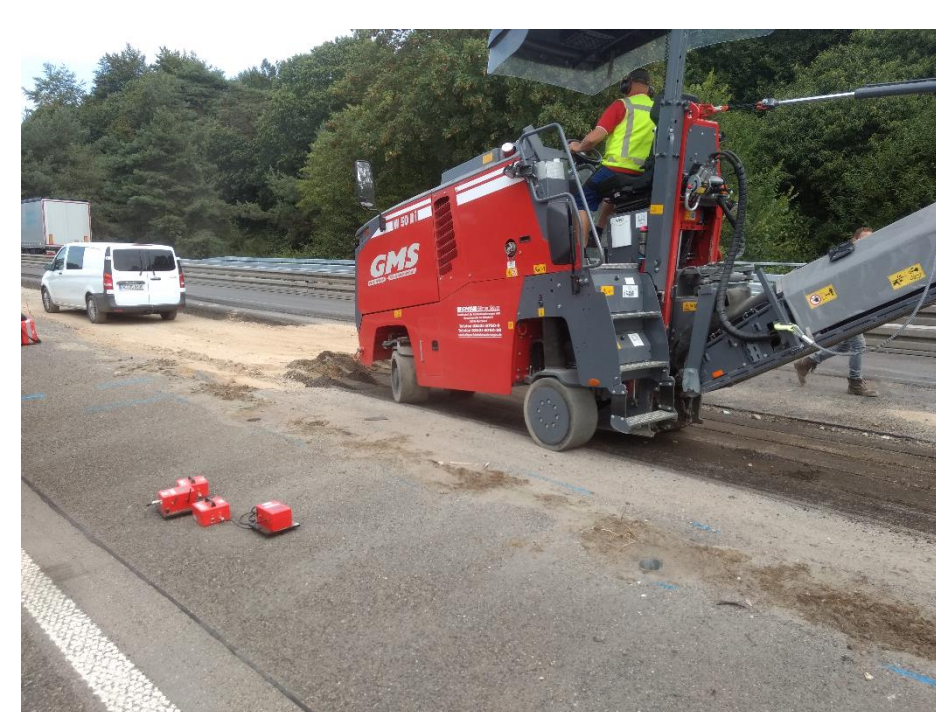
Abbildung 4: Beurteilung der Arbeiten, Erschütterungsmessung während der Fräsarbeiten.

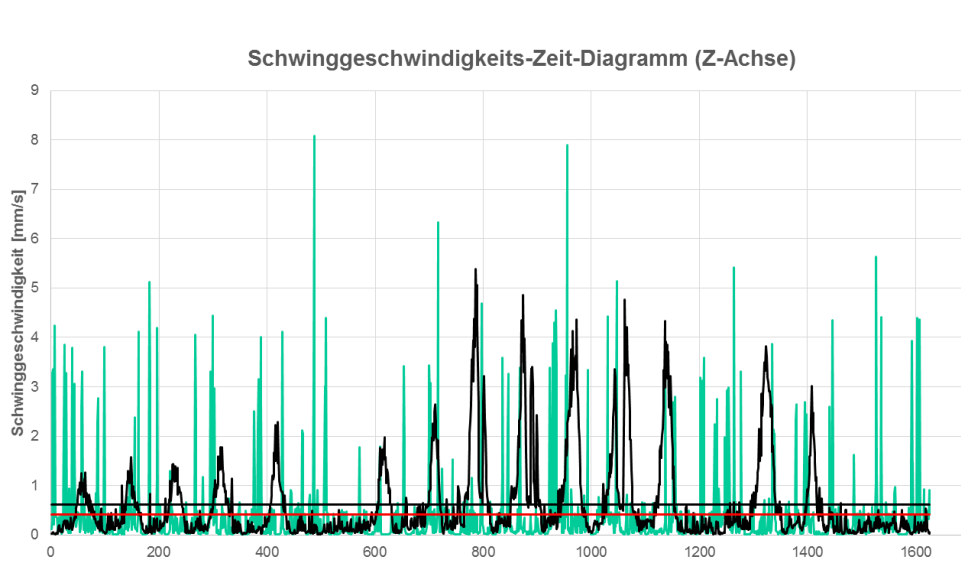
Abbildung 6: Erschütterungsmessung, Referenz unter Verkehr und während der Fräsarbeiten (Schütz GmbH 2018).

- Fräsarbeiten sind quantitativ vergleichbar (Amplituden), aber haben andere Qualität als die Erschütterungen durch den Straßenverkehr (Schwingungsrichtung)

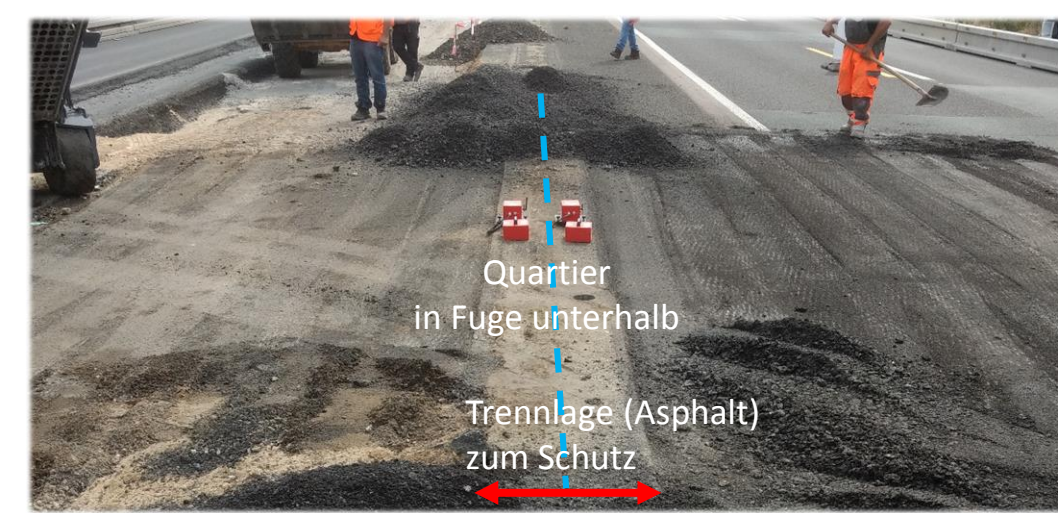
Abbildung 9: Quartierbereich (blau) nach den Fräsen. Schutzstreifen zum Erhalt des Quartiers (rot).

- Geplanter Schutzstreifen wurde nach der Begleitung (IBB/ÖBB) durch die Baufirma entfernt
- Sämtliche Tiere haben das Quartier verlassen (Tageslicht und Temperaturen > 30 °C)
- Tote oder verletzte Tiere wurden nicht gefunden, ein Individuenverlust ist jedoch nicht auszuschließen (s.o.)

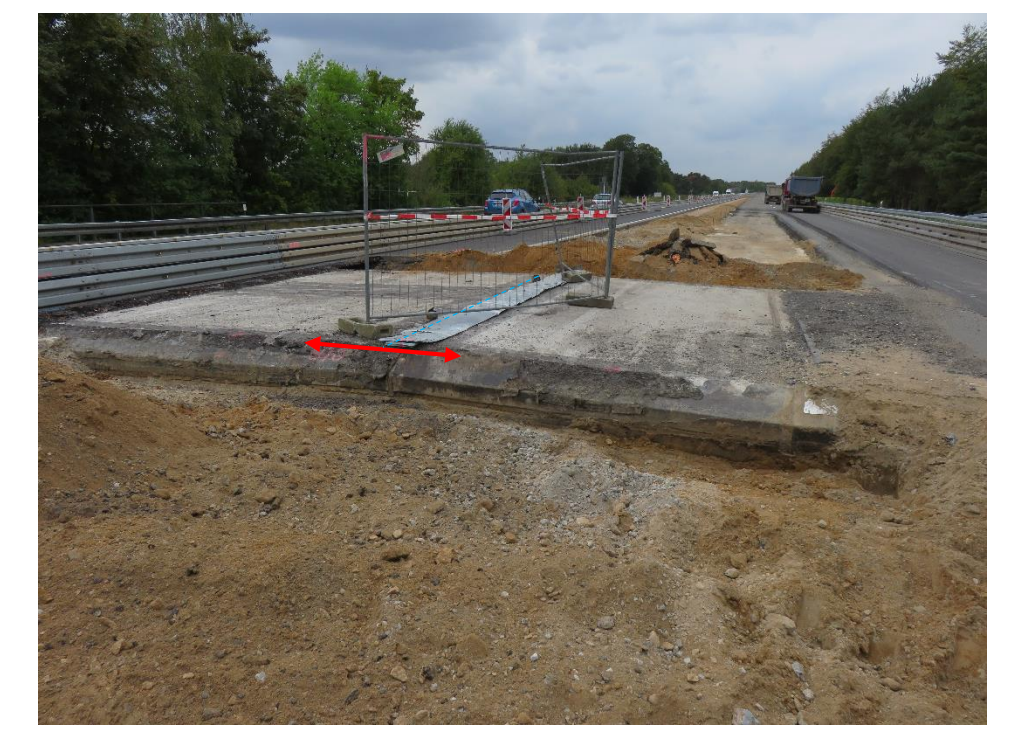
Abbildung 10: Fuge wurde mit Styrodur und Blech abgedeckt, weitere Arbeiten am Bauwerk vorerst eingestellt.

- Anzeige bei der Unteren Naturschutzbehörde
- Baustopp bis Freigabe durch ÖBB
- Sporadische Wiederbesiedlung nach 2 Wochen: maximal 8 Tiere von 70
- Kein Dauerbesatz mehr
